## 24-10 片倉城跡（八王子市片倉町）

第27図 片倉城跡縄張図 (S=1/2500)

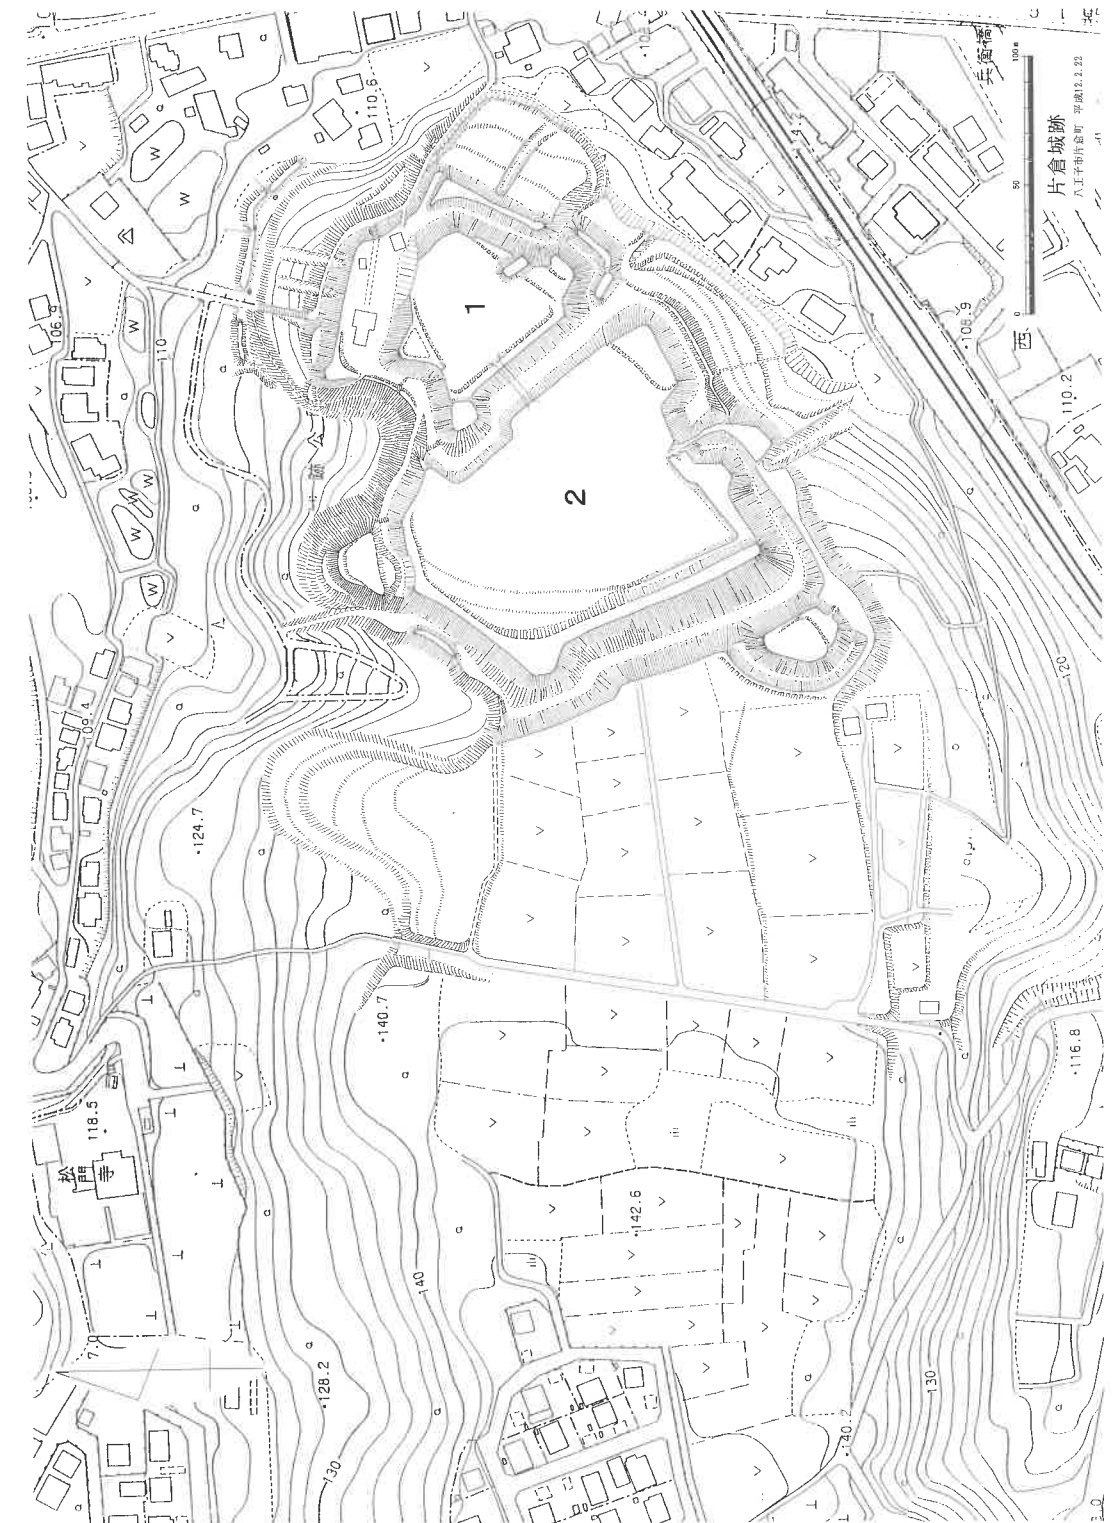
遺構は東西二つの曲輪1・2を中心に現存するが、台地先端に位置する東側の曲輪が主郭である。1・2間および2の西側は幅広の堀で遮断す

るが、両曲輪とも堀切に面して土塁を築き、土塁北端を張り出して櫓台としている。曲輪2から北方に突出する尾根支脈も、基部を堀で遮断する。主郭北直下の住吉社の建つところは現状では腰曲輪にみえるが、西側部分では縁に土塁が残っている。聞取りによれば、戦前に社殿が傾いて建替える際、地盤が軟弱であることが判明したとのことである。この腰曲輪部分は、本来は横堀だったと考えてよいであろう。曲輪1・2とも、横堀が全周していた可能性が高い。

虎口については現況では不明な部分が多い。もっとも明瞭なのは曲輪2南面の虎口で、両側に横矢の張り出しを伴い、土橋を渡った対岸は原初的な角馬出となっている。主郭南側の張り出し部分も虎口の可能性が考えられるが、この場合は横堀対岸の土塁上から木橋で出入りすることになる。曲輪1・2間の現在橋が架かっている箇所および2の西面は、現状で見る限り土塁で塞がっており積極的に虎口と認められる確証はない。ただし、『風土記稿』所載図はこの部分の土塁が切れているように描かれている。両郭とも土塁は後世の変形が著しく、この地点に虎口が存在したかどうかは現状からは断定できない。

この城の遺構で注目されるものとして、曲輪2の南西外側に存在する、周囲を堀で囲まれた櫓台状の遺構がある。この箇所は、先述の馬出から西方の台地に通ずるルートを押さえる位置にあり、独立した戦闘が可能な一種の堡塁と考えることができる。

この他、斜面の数箇所に竪堀またはその可能性のある窪みが認められる。また主郭北麓には土塁状の地形があって、台地下からの侵入を阻止する土塁または横堀が存在していた可能性も指摘できる。西方の台地上は基本的には自然地形であるが、南北に貫通している農道の北端部分が掘り窪められており、外郭線が存在する可能性もあるが、発掘調査等による確認が必要である。

全体としてみると、曲輪の配置は舌状台地を区切る直線連郭式であるが、導入系の技法は横矢掛りや馬出を駆使した高度なものである。現段階で
