別 名 結道城

## 32-6 小野路関屋城 (町田市小野路町)

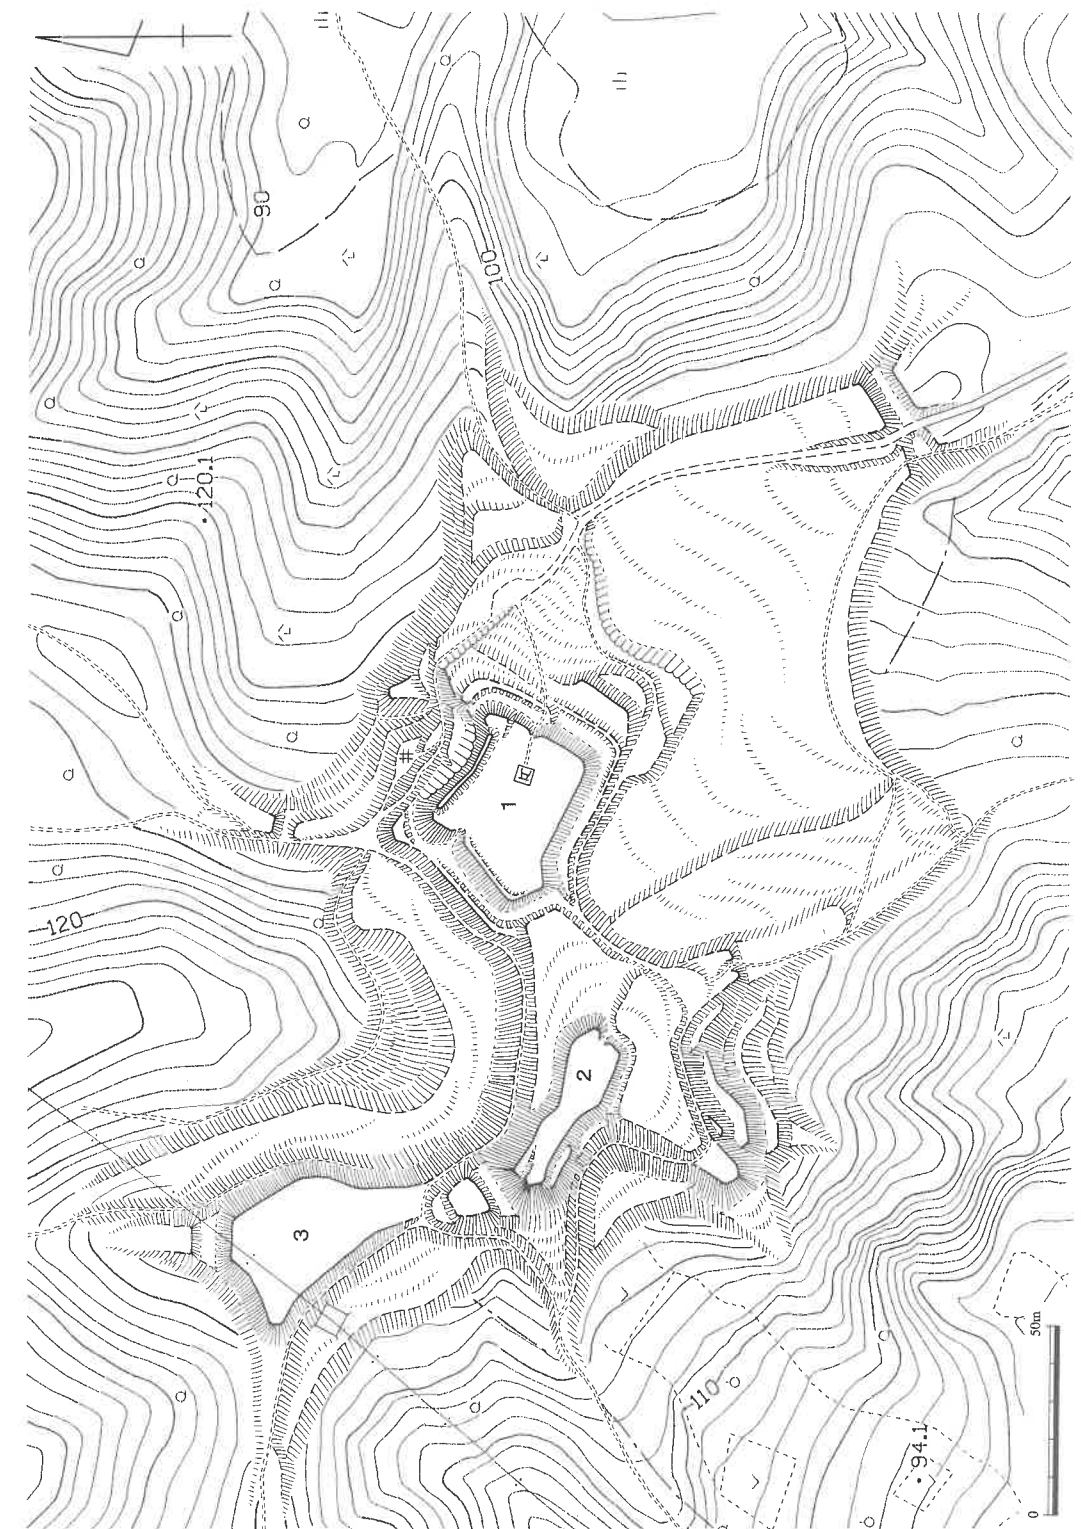
第73図 小野路城跡縄張図 (S=1/2000)

主郭1は横堀に囲まれており、土塁も2面以上に存在したようである。しかし、西隣の曲輪2は上段部分のみ明確な壁で画されているが、下段部分は加工度が低い。曲輪2の北西には、堀切と小平坦地を隔てて曲輪3があり、3の北に続く尾根は明確な堀切で遮断されているけれども、西側尾根の処理は壁のみである。曲輪2から西・南西・南に下る支脈の尾根についても、それぞれ異なった処理を施しているが、いずれも堀切は入っていない。主郭の北に続く尾根については鞍部に堀切を入れているが、万松寺に下る東側の支脈の尾根には明確な遮断線は形成していない。また、主郭の南側には広大な自然地形の緩斜面が広がっているが、南東に続く尾根の鞍部は堀切で明確に遮断している。なお、主郭の北東下には「小町井戸」と呼ばれる井戸があって、小野小町の伝説を伝えている。小野小町云々は附会であろうが、井戸自体は小野路城の水の手として重要である。

縄張の技法について見ると、全体に地形に逆らわないプランニングで横矢掛りの屈曲等はない。主郭や曲輪2には虎口のように見える部分もあるが、現状ではそれと断定できず、少なくとも枡形や馬出のような技巧的な虎口は認めることができない。全般には技巧に乏しく、比較的古相を留める縄張と評価してもよいであろう。また、尾根によりそれぞれ対応を変えている点から見て、築城者は敵の攻撃が予想される方向と、連絡線を確保する方向を明確に意識して使い分けていたものと考えてよい。

この城の特徴として第一に、堀・土塁・壁によって明確に形成された曲輪の周囲に、加工度の低い自然地形に近い外郭が広がっていることであ

る。第二には、周辺の丘陵に接続する尾根や谷戸に下る支尾根について、それぞれ異なった対応をしていることである。
